## **EVALUASI KONDISI PERMUKAAN JALAN DENGAN MENGGUNAKAN METODE BINA MARGA PADA JALAN GAJAH MADA KOTA TARAKAN PROVINSI KALIMANTAN UTARA**

### **EVALUATION OF ROAD SURFACE CONDITION USING BINA MARGA METHOD ON GAJAH MADA ROAD IN TARAKAN CITY NORTH KALIMANTAN PROVINCE**

**Muhammad Djaya Bakri**

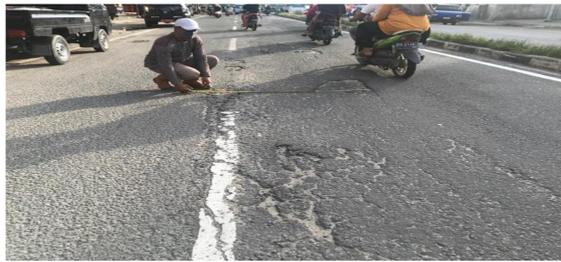
Kerusakan retak kulit buaya, memanjang, melintang dan retak acak merupakan jenis kerusakan yang banyak ditemui pada kedua sisi sepanjang ruas jalan.

**Gambar 5. Kerusakan Retak Kulit Buaya, Retak Memanjang, Retak Acak** (Sumber: Survei Lapangan, 2020)

Pada sisi kiri ruas Jalan Gajah Mada terdapat retak dengan berbagai tipe seluas 1.059,69 m<sup>2</sup> atau hampir sebesar 16,27% dari luasan permukaan ruas jalan sisi kirinya. Sedangkan pada sisi kanannya juga terdapat retak yang cukup besar yaitu seluas 867,08 m<sup>2</sup> atau sebesar 13,35% dari luasan sisi jalannya. Kerusakan lubang dan tambalan merupakan jenis kerusakan yang berikutnya dominan terdapat pada kedua sisi ruas jalan yang ditinjau. Pada sisi kiri ruas Jalan Gajah Mada terdapat retak lubang sebanyak 43 buah atau titik total luas sebesar 349,56 m<sup>2</sup> atau hampir sebesar 5,38% dari luasan permukaan ruas jalan sisi kirinya. Retak tambalan terdapat pada 18 titik, dengan luasan sebesar 314,80 m<sup>2</sup> (4,85% dari luasan segmen jalan sisi kiri). Sedangkan pada sisi kanannya juga terdapat retak lubang pada 44 titik dengan luasan total sebesar 284,26 m<sup>2</sup> atau sebesar 4,38% dari luasan sisi jalannya.

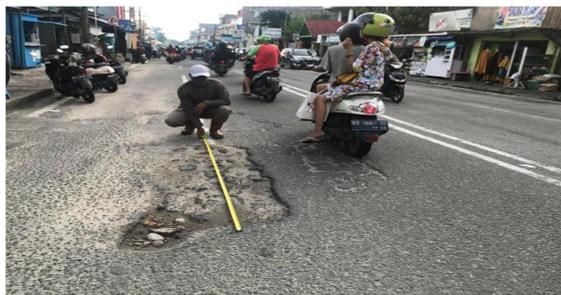
**Gambar 6. Kerusakan Lubang dan Tambalan** (Sumber: Survei Lapangan, 2020)

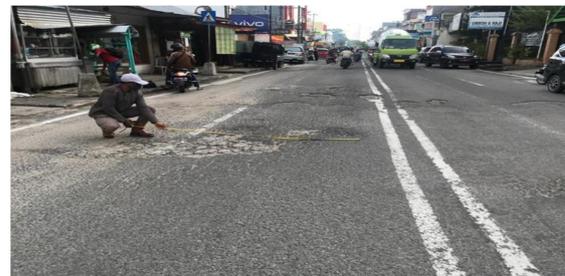
Kerusakan jalan yang berikutnya terdapat pada Jalan Gajah Mada adalah kekasaran permukaan dengan pelepasan butir, kegemukan dan pemisahan agregat. Pada sisi kiri ruas Jalan Gajah Mada terdapat retak kekasaran permukaan tersebut dengan luas sebesar 411,24 m<sup>2</sup> atau hampir sebesar 6,33% dari luasan permukaan ruas jalan sisi kirinya. Pada sisi kanan terdapat luasan retak kekasaran permukaan tersebut dengan luasan sebesar 362,60 m<sup>2</sup> atau sebesar 5,58% dari luasan sisi jalannya.

**Gambar 7. Kerusakan Pelepasan Butir, Kegemukan, dan Pemisahan Agregat** (Sumber: Survei Lapangan, 2020)

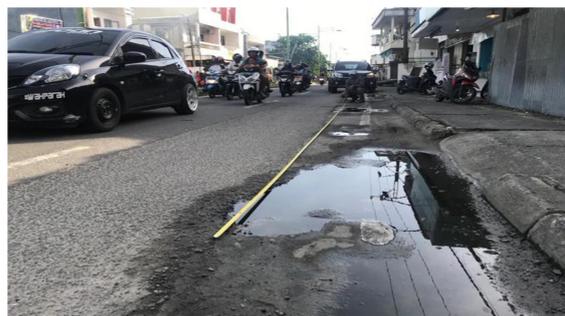
Pada kedua sisi jalan yang disurvei, terdapat juga kerusakan retak pinggir memanjang pada beberapa titik disertai ambblas pada sisi luar badan jalan dan pelepasan butir.

**Gambar 8. Kerusakan Retak Pinggir** (Sumber: Survei Lapangan, 2020)

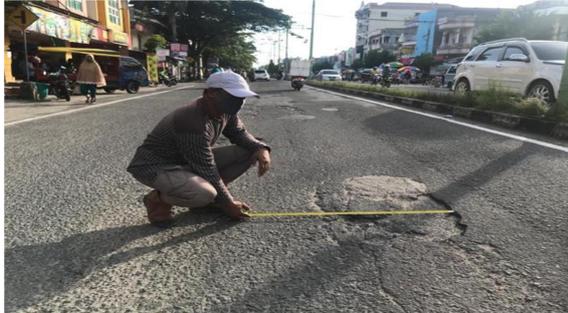
Kerusakan ambblas, terjadi alur memanjang disertai pelepasan butir terdapat juga pada area tengah jalur jalan pada beberapa titik kedua sisi sepanjang ruas jalan. Total kerusakan

tipe amblas dan alur pada kedua sisi ruas jalan mencapai 5,97% dari total luasan segmen jalan atau seluas 388,14 m<sup>2</sup>.

**Gambar 9. Kerusakan Amblas, Alur**  
(Sumber: *Survei Lapangan, 2020*)
