IDENTIFIKASI TINGKAT KERUSAKAN JALAN KENANGA KOTA TARAKAN DENGAN METODE BINA MARGA

Muafiruddin Pamungkas^{*1}, Muhammad Djaya Bakri²

^{1,2} Program Studi Teknik Sipil, Fakultas Teknik Universitas Borneo Tarakan, Tarakan

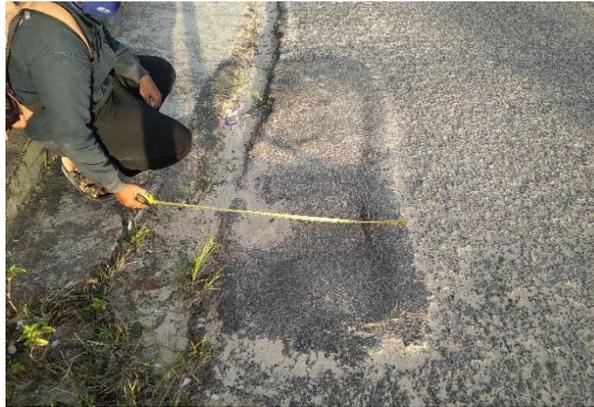
Identifikasi kondisi jalan pada sepanjang ruas Jalan Kenanga dilaksanakan dengan mengacu pada Petunjuk Teknis Perencanaan dan Penyusunan Program Jalan Kabupaten No.77/KPTS/Db/1990. Ruas Jalan Kenanga keseluruhan memiliki panjang sebesar 439m, memiliki lebar perkerasan 7,5m. Kerusakan tambalan, lubang pengausan agregat dan ambblas merupakan jenis kerusakan yang banyak ditemui pada kedua sisi sepanjang ruas jalan. Pada sisi kanan ruas Jalan Kenanga terdapat Tambalan dengan berbagai tipe seluas 153.3m² atau hampir sebesar 9.08% dari luasan permukaan ruas jalan sisi kanannya. Sedangkan pada sisi kirinya juga mengalami kerusakan jalan seluas 35 m² atau sebesar 2.07 % dari luasan sisi jalannya.

Gambar 2. Kerusakan tambalan

Evaluasi kondisi ruas jalan Kenanga yang dilakukan dengan menggunakan metode Bina Marga, berdasarkan analisis yang telah dilaksanakan bahwa diperoleh nilai Urutan Prioritas (UP) untuk sisi kanan nilai 10 dan sisi kiri nilai 11, maka berdasarkan Tata Cara Peyusunan Program Pemeliharaan Jalan Kota No. 018/T/BNKT/1990, perlu dilakukan perbaikan-perbaikan yang berarti pada komponen sistim drainase dengan memasukan kedalam program pemeliharaan berkala.

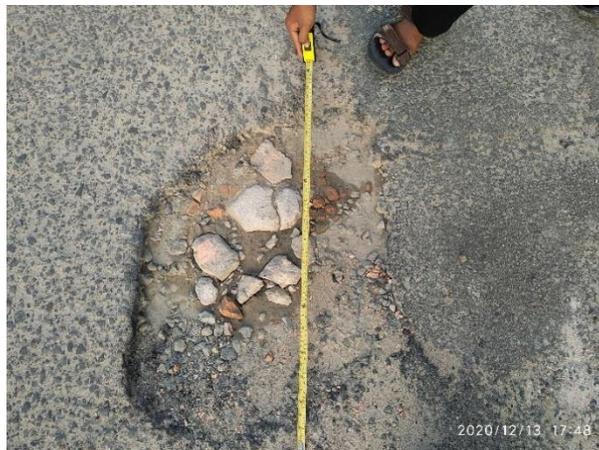
Selanjutnya Pada sisi kanan ruas Jalan Kenanga terdapat lubang sebanyak 10 buah atau titik total luas sebesar 78.01 m^2 atau hampir sebesar 4.62 % dari luasan permukaan ruas jalan sisi kanannya. Sedangkan sisi kiri terdapat Lubang sebanyak 11 buah atau titik dengan total luas sebesar 15.65 m^2 atau hampir sebesar 0.93 % dari luasan ruas jalan kirinya.

Gambar 3. Kerusakan lubang

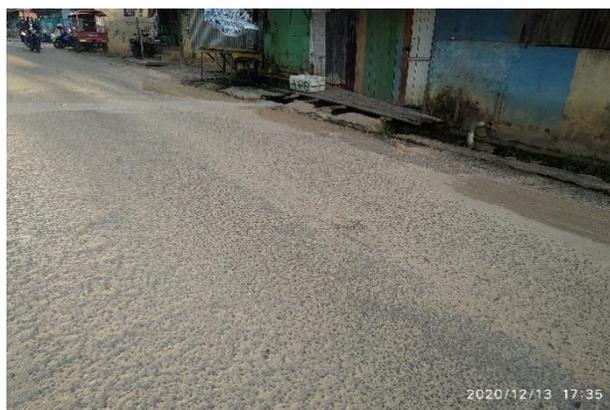
Pengausan agregat dengan luasan sebesar $140,00 \text{ m}^2$ (8.30% dari luasan segmen jalan sisi kanan). Sedangkan pada sisi kirinya juga terdapat pengausan agregat dengan luasan total sebesar 175.50 m^2 atau sebesar 10.40% dari luasan sisi jalannya.

Gambar 4. Kerusakan pengausan agregat
