EVALUASI KONDISI PERMUKAAN JALAN DENGAN MENGGUNAKAN METODE BINA MARGA PADA JALAN GAJAH MADA KOTA TARAKAN PROVINSI KALIMANTAN UTARA

THE EVALUATION OF CONDITIONS OF ROAD SURFACE USING THE METHOD OF BINA MARGA ON THE GAJAH MADA STREET OF TARAKAN CITY NORTH KALIMANTAN PROVINCE

Muhammad Djaya Bakri¹⁾

¹⁾Fakultas Teknik Universitas Borneo Tarakan
Email: jayabakri@gmail.com

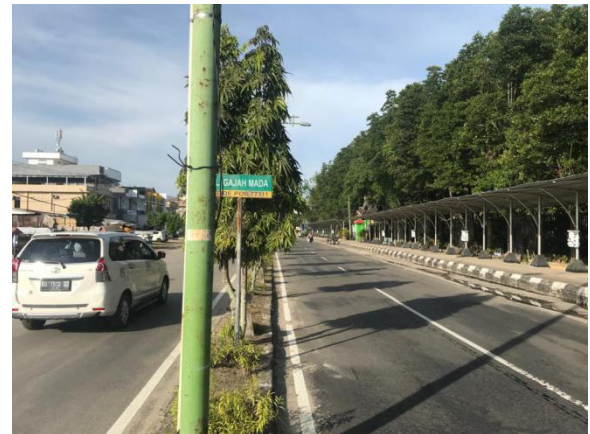
Jalan Gajah Mada ini dengan pangkal jalan berada pada perempatan jalan nasional dan ujung jalan terhubung dengan area Pelabuhan Tengku 2 seperti ditunjukkan pada Gambar 3 dan Gambar 4.

Gambar 4. Ujung Jalan Gajah Mada (Sumber: Survei Lapangan, 2020)

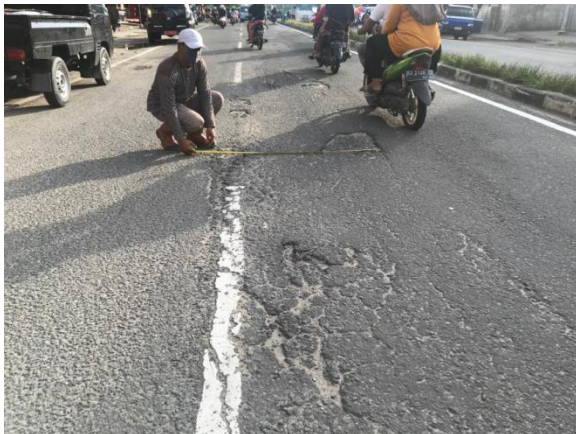
Kerusakan retak kulit buaya, memanjang, melintang dan retak acak merupakan jenis kerusakan yang banyak ditemui pada kedua sisi sepanjang ruas jalan.

Gambar 5. Kerusakan Retak Kulit Buaya, Retak Memanjang, Retak Acak (Sumber: Survei Lapangan, 2020)

Pada sisi kiri ruas Jalan Gajah Mada terdapat retak dengan berbagai tipe seluas 1.059,69 m² atau hampir sebesar 16,27% dari luasan permukaan ruas jalan sisi kirinya. Sedangkan pada sisi kanannya juga terdapat retak yang cukup besar yaitu seluas 867,08 m² atau sebesar 13,35% dari luasan sisi jalannya.

Memperhatikan peran dari Jalan Gajahmada yang sangat penting sebagai akses utama menuju kawasan perniagaan Pasar Gusher dan Pelabuhan Tengkeyu II kota Tarakan, maka untuk memberikan kinerja jalan yang optimal direkomendasikan penanganan preservasi ruas jalan tersebut dengan program peningkatan jalan berupa kegiatan penambahan lapis permukaan perkerasan (*overlay*).

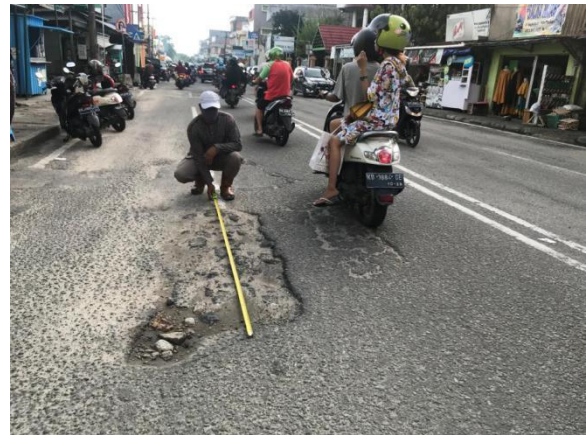
Kerusakan lubang dan tambalan merupakan jenis kerusakan yang berikutnya dominan terdapat pada kedua sisi ruas jalan yang ditinjau. Pada sisi kiri ruas Jalan Gajah Mada terdapat retak

lubang sebanyak 43 buah atau titik total luas sebesar 349,56 m² atau hampir sebesar 5,38% dari luasan permukaan ruas jalan sisi kirinya. Retak tambalan terdapat pada 18 titik, dengan luasan sebesar 314,80 m² (4,85% dari luasan segmen jalan sisi kiri). Sedangkan pada sisi kanannya juga terdapat retak lubang pada 44 titik dengan luasan total sebesar 284,26 m² atau sebesar 4,38% dari luasan sisi jalannya.

Gambar 6. Kerusakan Lubang dan Tambalan (Sumber: Survei Lapangan, 2020)

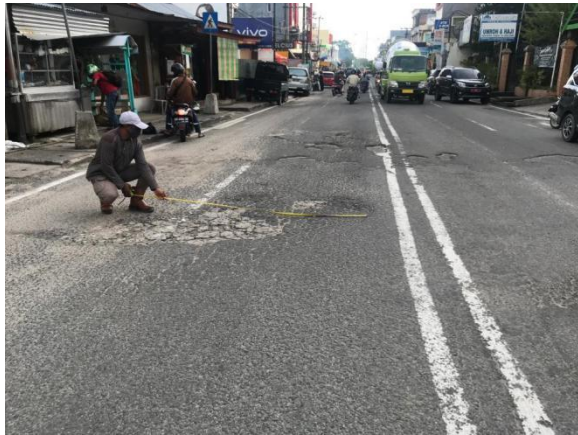
Kerusakan jalan yang berikutnya terdapat pada Jalan Gajah Mada adalah kekasaran permukaan dengan pelepasan butir, kegemukan dan pemisahan agregat. Pada sisi kiri ruas Jalan Gajah Mada terdapat retak kekasaran permukaan tersebut dengan luas sebesar 411,24 m² atau hampir sebesar 6,33% dari luasan permukaan ruas jalan sisi kirinya. Pada sisi kanan terdapat luasan retak kekasaran permukaan tersebut dengan luasan sebesar 362,60 m² atau sebesar 5,58% dari luasan sisi jalannya.

Gambar 7. Kerusakan Pelepasan Butir, Kegemukan, dan Pemisahan Agregat (Sumber: Survei Lapangan, 2020)

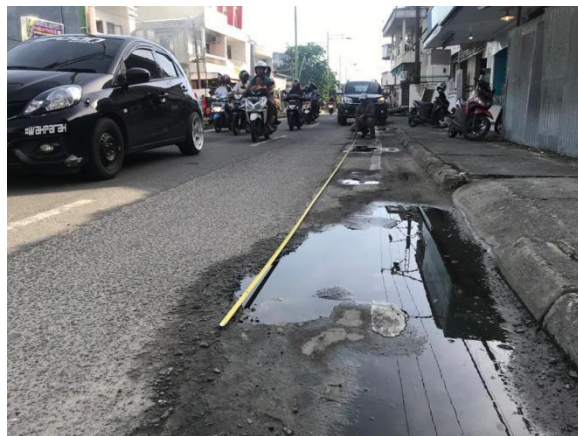
Pada kedua sisi jalan yang disurvei, terdapat juga kerusakan retak pinggir memanjang pada beberapa titik disertai amblas pada sisi luar badan jalan dan pelepasan butir.

Gambar 8. Kerusakan Retak Pinggir (Sumber: Survei Lapangan, 2020)

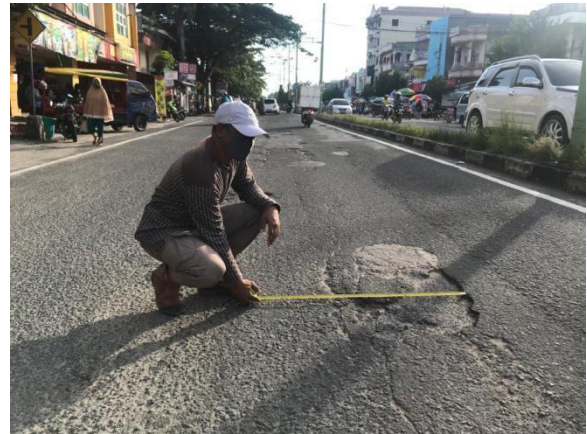
Kerusakan amblas, terjadi alur memanjang disertai pelepasan butir terdapat juga pada area tengah jalur jalan pada beberapa titik kedua sisi sepanjang ruas jalan. Total kerusakan tipe amblas dan alur pada kedua sisi ruas jalan

mencapai 5,97% dari total luasan segmen jalan atau seluas 388,14 m².

Gambar 9. Kerusakan Amblas, Alur (Sumber: Survei Lapangan, 2020)
