Identifikasi dan Klasifikasi Kerusakan Jalan Menggunakan Teknologi UAV–Quadcopters dengan Parameter Perubahan Tinggi Penerbangan

Edy Utomo¹, Muhammad Djaya Bakri*², Iif Ahmad Syarif³

¹Laboratorium Pemetaan dan Geografis Teknik Sipil, Universitas Borneo Tarakan

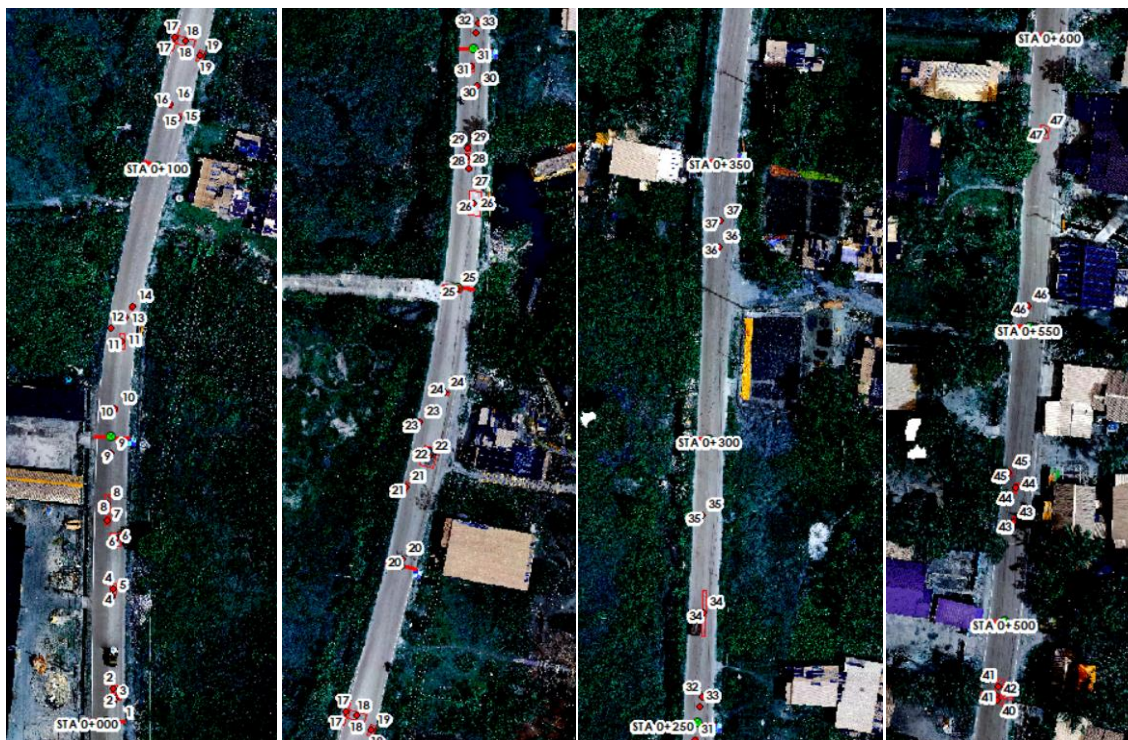
Gambar 2. Tangkapan layar dari proses identifikasi kerusakan jalan di lokasi penelitian

Sebaran kerusakan jalan terlihat hampir di sepanjang jalan, visualisasi sebaran kerusakan jalan ditunjukkan pada Gambar 2 yang merupakan tangkapan layar dari proses analisis dalam penelitian ini. Pada Gambar 2 hanya ditampilkan beberapa segmen dari objek penelitian dengan panjang wilayah analisis adalah 850 meter.

Pada Gambar 2 ditunjukkan visualisasi sebaran titik kerusakan pada perkerasan jalan di lokasi penelitian. Pada visualisasi tersebut hanya ditunjukkan sebagian dari objek yang diidentifikasi. Visualisasi yang ditunjukkan bukan merupakan hasil asli dari pembentukan *orthophoto* dari tangkapan kamera UAV pada ketinggian 50 meter, melainkan hasil perubahan *RGB composite* atau *composite band*. Hal ini dapat memberikan kejelasan terhadap batas antara objek jalan dengan vegetasi yang berada disekitarnya.

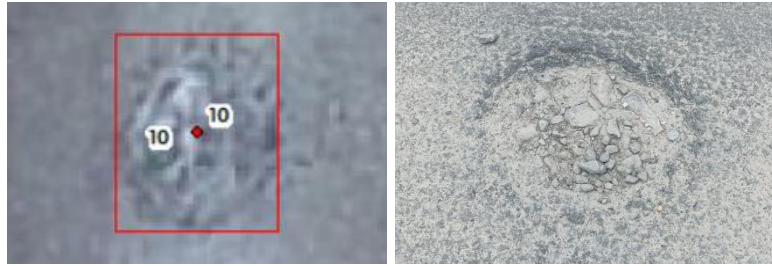
Gambar 3. Perbedaan hasil orthophoto dengan kondisi lapangan (titik 10)

Pada Gambar 3 ditunjukkan perbedaan visual antara hasil *orthophoto* (kiri) dan kondisi kerusakan di lapangan (kanan) pada titik sampel 10. Bentuk kerusakan seperti yang ditunjukkan pada Gambar 3 hasil interpretasi dinyatakan tidak sesuai dengan kondisi sebenarnya. Hal ini dikarenakan visualisasi yang ditunjukkan oleh hasil tangkapan citra UAV dengan ketinggian 50 meter masih menunjukkan kesamaran walaupun telah memiliki resolusi yang tinggi.
