Memperbaiki Mampu Layan Material Pelindung Struktur Face Fender Jetty Dengan Spesifikasi Material Solid Rubber Fender

Sulardi

Prodi Teknik Sipil Universitas Tridharma, Jl. A.W Syahrani No.7, Balikpapan 76126
Email: Sulardikm61@yahoo.com

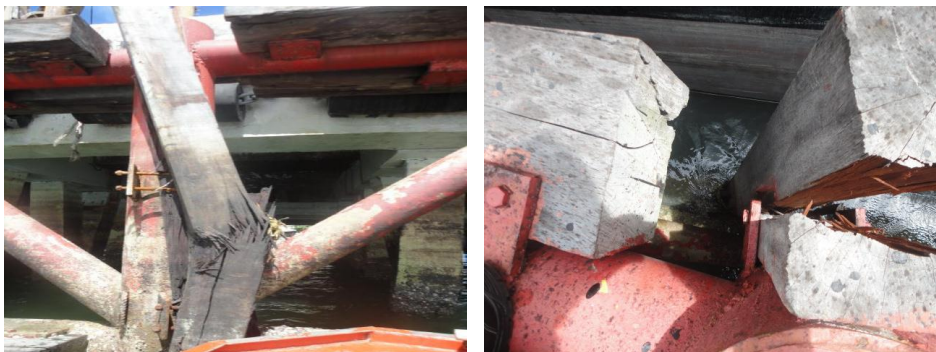
Permasalahan yang dihadapi adalah terjadinya kerusakan pada struktur *face fender* yakni kerusakan kayu pelindung *face fender* akibat tertabrak kapal tanker saat bersandar (Sulardi, 2016 dan Sulardi 2016a). Kayu pelindung *face fender* menggunakan material balok kayu ulin dengan ukuran 20x20 Cm dengan kondisi putus dan terbelah sebagaimana tersaji pada **Gambar 1**. Dengan kondisi seperti ini maka dinyatakan bahwa struktur *fender jetty* no.1 pada kondisi sub standard, *unsafe condition* dan tidak layak dioperasikan.

Gambar. 1 Kerusakan pelindung *face fender jetty* No. 1

Telah dilakukan penggantian pelindung struktur *face fender* dari semula menggunakan material kayu ulin ukuran 20x20 Cm dengan spesifikasi material *solid rubber fender type v* dan telah difungsikan dengan baik dan aman, target dan sasaran perbaikan tercapai. Dengan demikian faktor dan penyebab dominan permasalahan yakni spesifikasi material pelindung face kayu yang bersifat kaku, getas dan mudah pecah telah diganti dengan spesifikasi material *solid rubber fender* yang bersifat elastisitas tinggi, liat, kuat dan tidak mudah pecah, kemampuan absorsi impact dan getaran tinggi, dapat digunakan untuk semua jenis kapal tanker, siap pakai dan sesuai standar SNI 06-3568-2006, standar MOT (Jepang) dan standar EAU 1990 (Jerman). Pondasi tiang pancang pipa baja yang mengalami kerusakan dan tidak bisa digunakan lagi telah dilakukan penggantian dengan metode pondasi telapak kaki bebek (Sulardi, 2017).
