## Perbaikan dan Proteksi Pondasi Tiang Dermaga Dengan Metode Pile Encapsulation

Sulardi

Prodi Teknik Sipil Universitas Tridharma, Jl. A.W Syahrani No.7, Balikpapan 76126  
Sulardikm61@yahoo.com

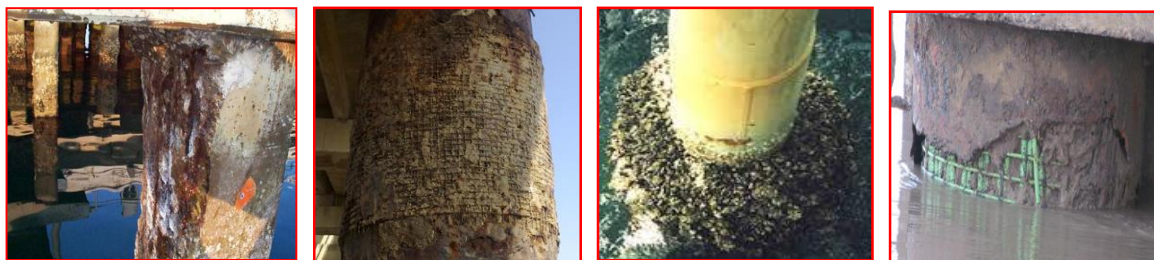
Permasalahan yang dihadapi dalam penelitian ini adalah terjadinya kerusakan pondasi tiang bangunan dermaga PT. Reliance Refinery di Gujarat India yang mengakibatkan struktur dermaga dalam kondisi sub standard, unsafe condition dan jika tidak segera dilakukan perbaikan sewaktu-waktu struktur dermaga dapat mengalami keruntuhan (*collapse*). Hal yang spesifik dari permasalahan ini adalah bangunan dermaga ditopang oleh pondasi tiang berdiameter 120 Cm dengan tinggi 14 meter diatas permukaan tanah dan menjorok 200 meter kearah laut Samudra India.

Gambar 1. Kondisi pondasi tiang bangunan dermaga RDMT sebelum perbaikan

Faktor penyebab permasalahan adalah faktor material, faktor metode dan faktor lingkungan. Faktor material disebabkan oleh spesifikasi material pondasi tiang dermaga yang tidak resistance terhadap sifat korosif air laut dan usia material terpasang yang telah > 20 tahun, tidak resistance terhadap abrasi gelombang dan pasang surut air laut. Faktor penyebab metode disebabkan oleh metode maintenance yang tidak baik dan operasi kapal yang sering membentur pondasi tiang dermaga dan sistim proteksi korosi pondasi tiang yang tidak baik. Faktor lingkungan terdiri dari sifat agresif air laut dengan kandungan garamnya yang mengakibatkan korosi dan pertumbuhan *marin organism* yang merusak permukaan pondasi tiang dermaga.

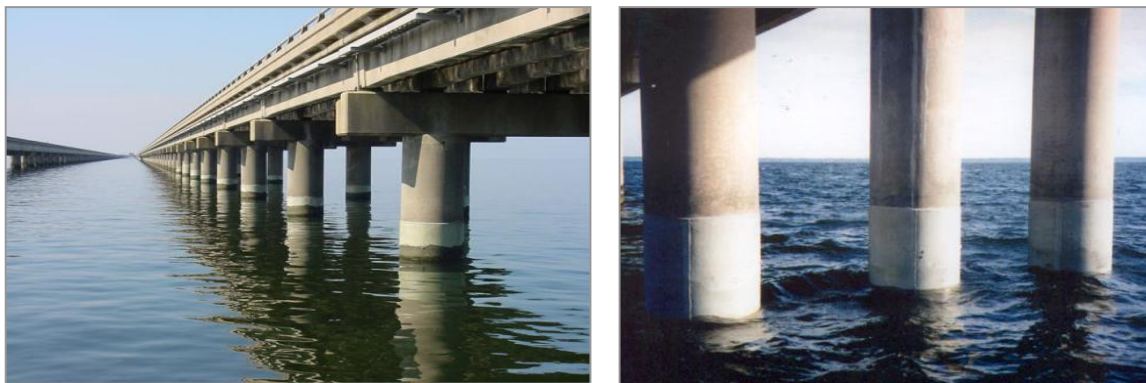
**Gambar 2. Kondisi pondasi tiang bangunan dermaga RDMT setelah perbaikan**

*APE pile epoxy grout* dan memompakan ke lokasi pemasangan pondasi tiang pancang yang akan digROUTING. Adapun jumlah total pondasi tiang dermaga yang dilakukan pemasangan *APE pile encapsulation* adalah sebanyak 48 pondasi tiang pipa baja berdiameter 120 Cm dengan tinggi pemasangan 12-14 meter mulai dengan kedalaman 60 Cm dibawah tanah dasar sampai dengan ujung interkoneksi pondasi tiang dengan pier head block.

Gambaran umum metode kerja pelaksanaan *APE Pile Encapsulation* meliputi: (1) memasang *scaffolding* dan *secure pile*, (2) pembersihan *substrat* dengan *water jet* dan *mechanical cleaning*, (3) Menyediakan *Translucent RFP Jackets* dengan bentuk, dimensi dan konfigurasi menyesuaikan pondasi tiang terpasang, (4) *setting translucent FRP jacket* lengkap dengan *stand off*, *injection port*, *secure jacket* dan *rubber bottom sealing*, (5) menyiapkan mortar *APE pile epoxy grout*, (6) injeksi mortar *APE pile epoxy grout*, (7) perawatan keras/ curing selama min. 2x24 jam, (8) melepas *secure jacket* dan *detail finishing*, (9) uji tarik benda uji (*speciment*). Hasil uji tarik terhadap benda uji *APE pile epoxy grout* setelah terpasang selama 7 hari dan 3 jam menunjukkan material *grouting* terlepas pada kuat tarik 14.8 Mpa > 13.8 Mpa (safe) dengan posisi tertarik pada struktur beton eksisting sehingga tulangan beton terbuka.
