## **EVALUASI KONDISI PERMUKAAN JALAN DENGAN MENGGUNAKAN METODE BINA MARGA PADA JALAN GAJAH MADA KOTA TARAKAN PROVINSI KALIMANTAN UTARA**

### **EVALUATION OF ROAD SURFACE CONDITION USING BINA MARGA METHOD ON GAJAH MADA ROAD IN TARAKAN CITY NORTH KALIMANTAN PROVINCE**

**Muhammad Djaya Bakri**

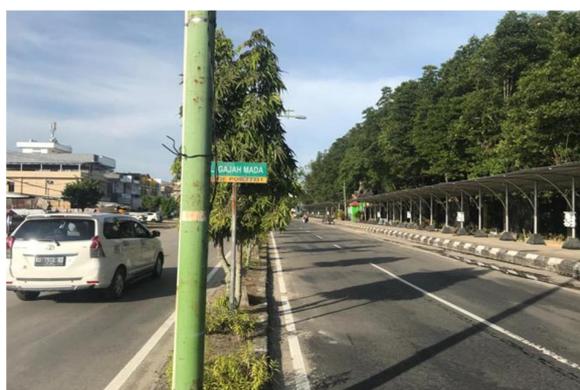
**Gambar 4. Ujung Jalan Gajah Mada**  
 (Sumber: Survei Lapangan, 2020)

Jalan Gajah Mada ini dengan pangkal jalan berada pada perempatan jalan nasional dan ujung jalan terhubung dengan area Pelabuhan Tengkeyu 2 seperti ditunjukkan pada Gambar 3 dan Gambar 4.
